Weerde en omstreken tijdens en na WOI

Prof. dr. Linda Van Santvoort

KWB Weerde - 20 februari 2014

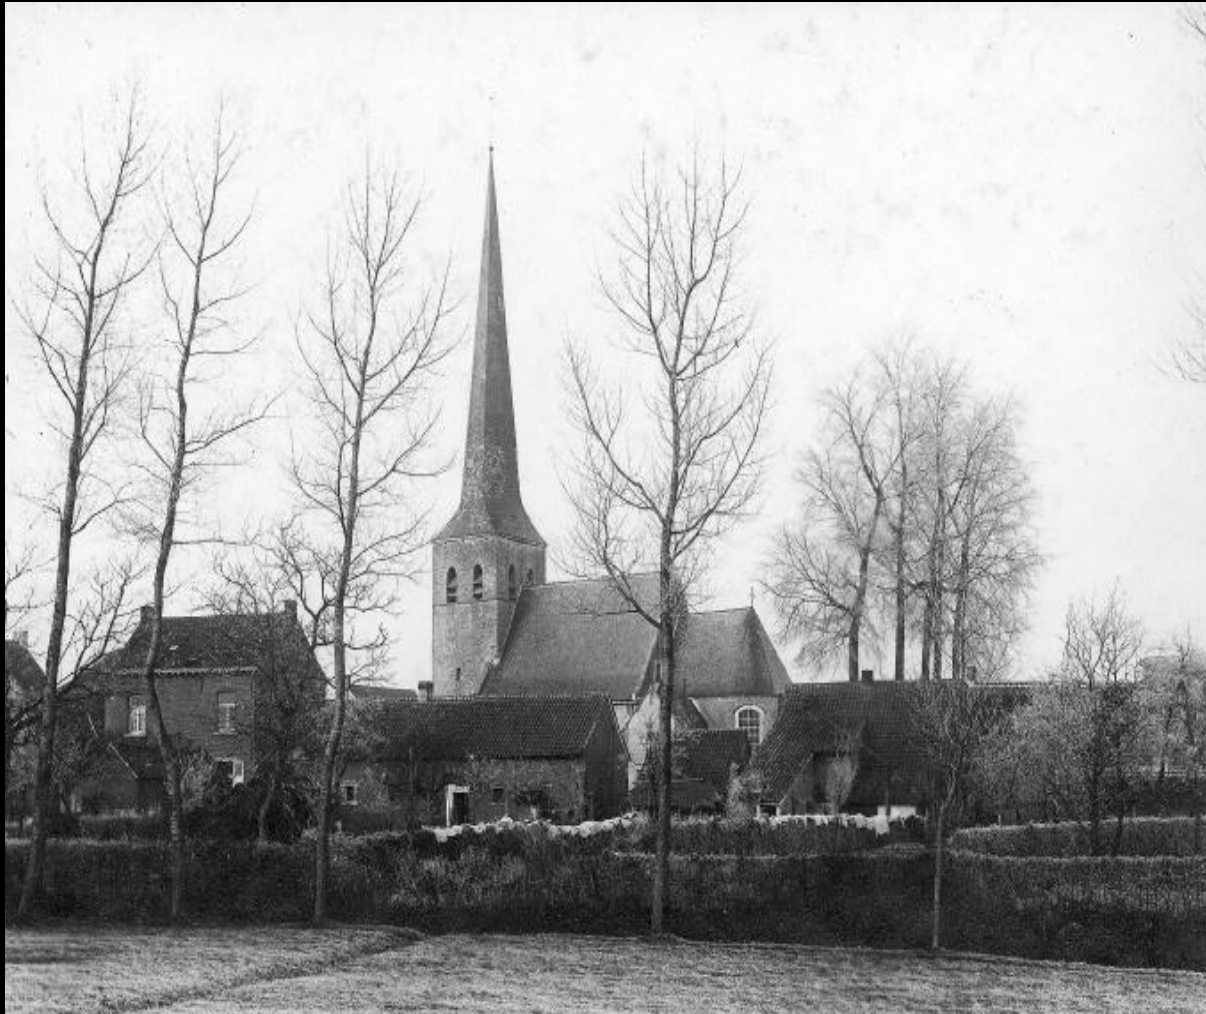
Kerk van Weerde toestand voor de verbouwing, 1893

De oude toren van de kerk van Weerde ontbreekt op die lijst van geklasseerde monumenten ! ?

“La Commission a reconnu aux églises suivantes un mérite artistique et archéologique, justifiant leur classement parmi les édifices monumentaux du culte : (...)2° Weerde (Brabant), 3^e classe, le 22 novembre 1911 »^[1].

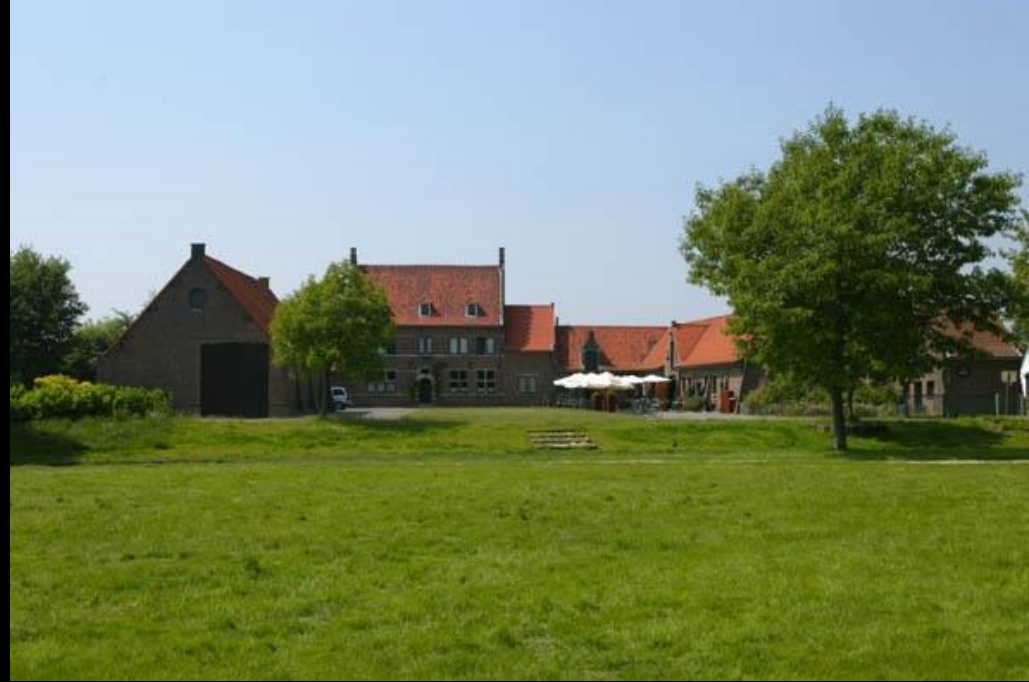
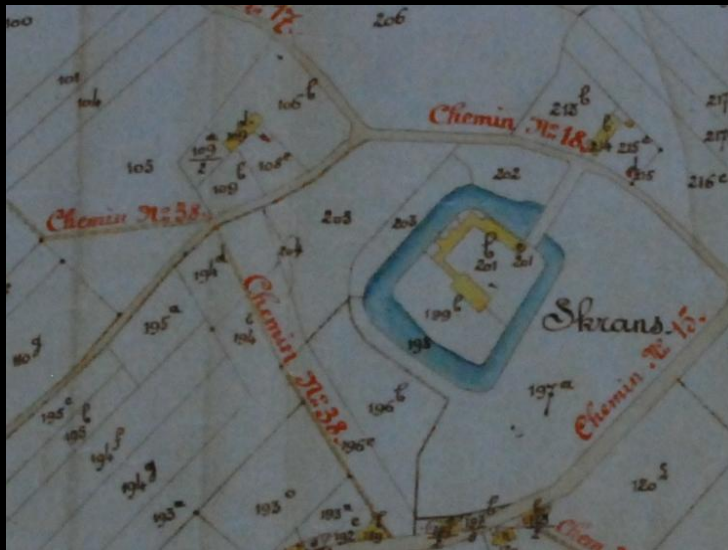
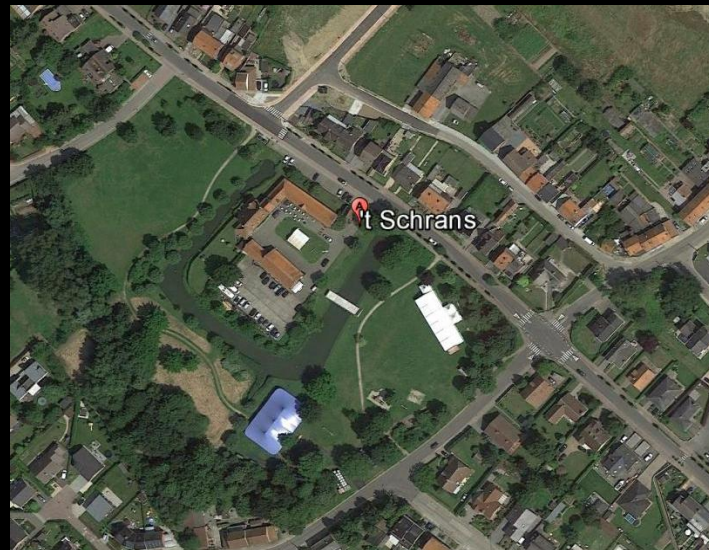
Detail uit de schadekaart Eppegem
1916 – schranshoeve volledig vernield

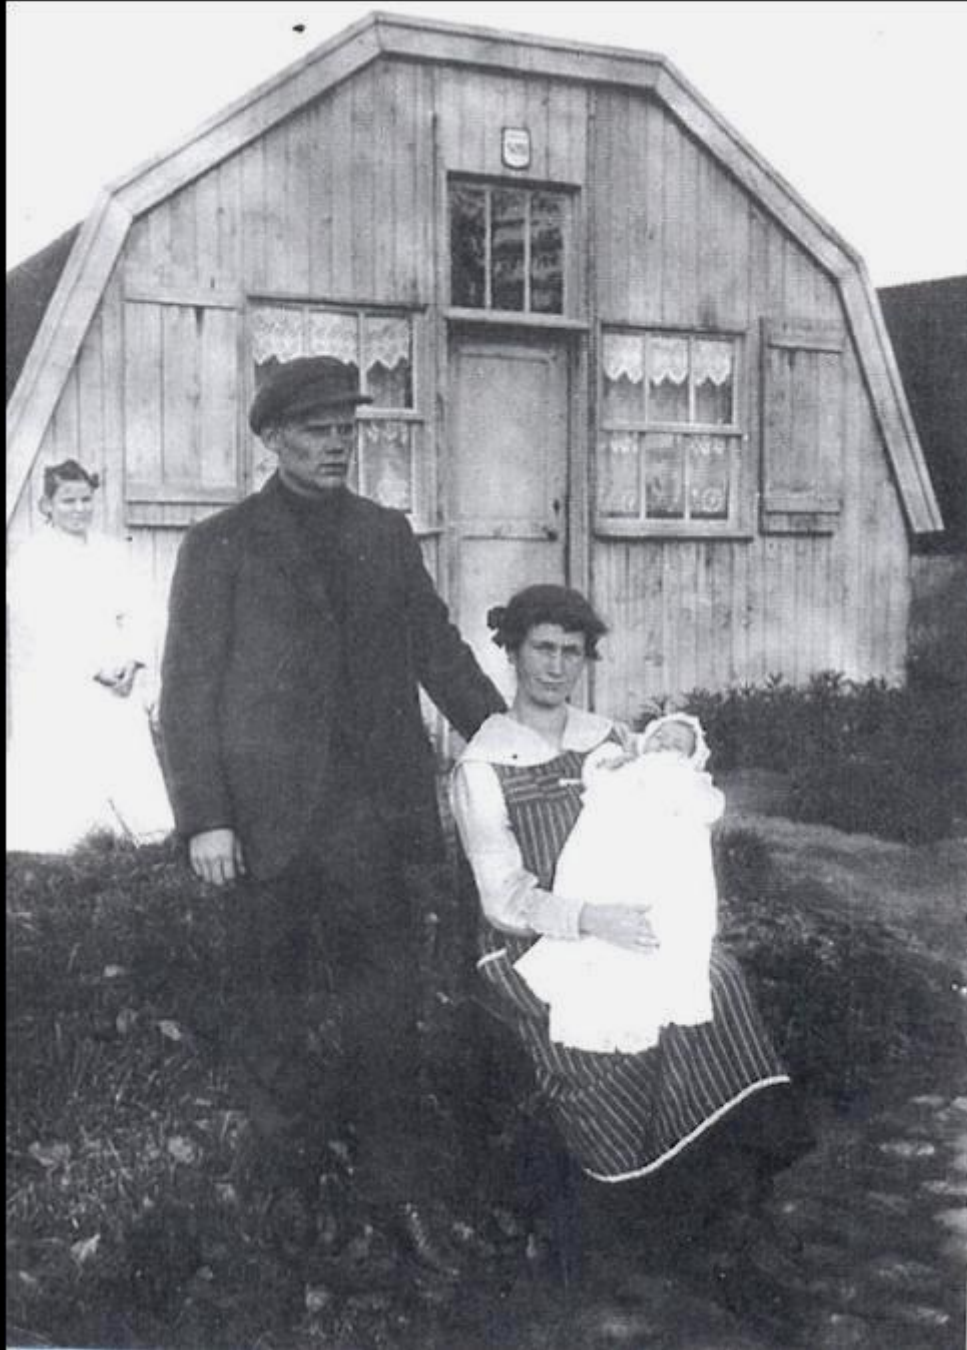
Tussen Dorpstraat en Pastorijstraat
Noodwoning type "Nissen Hut"
Van Engelse makelij

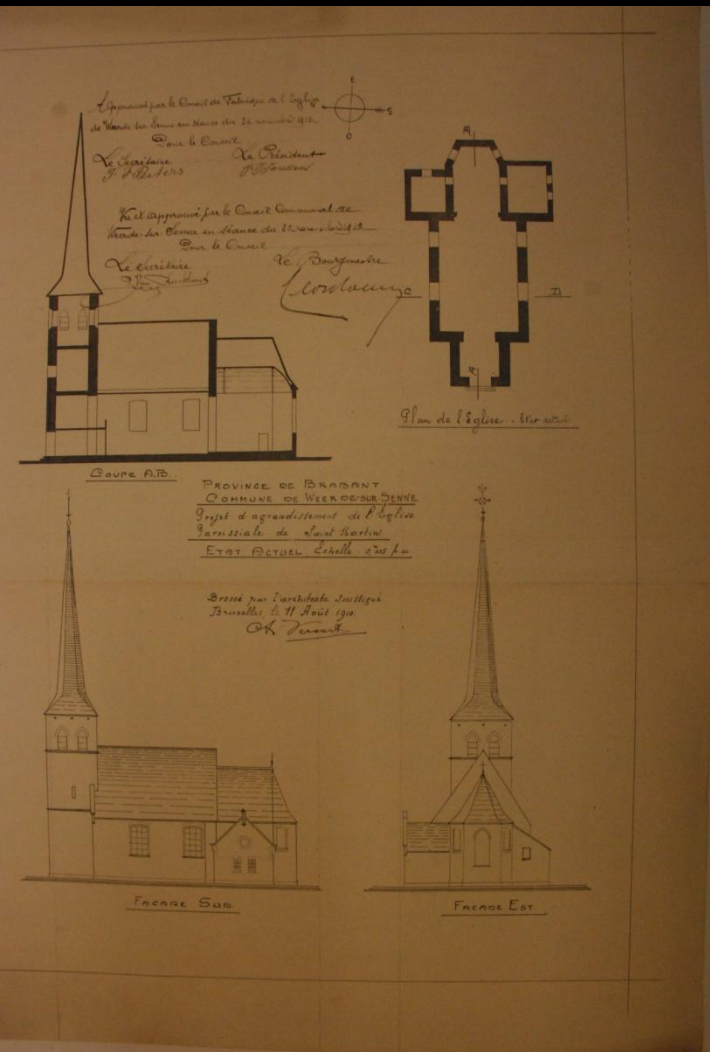
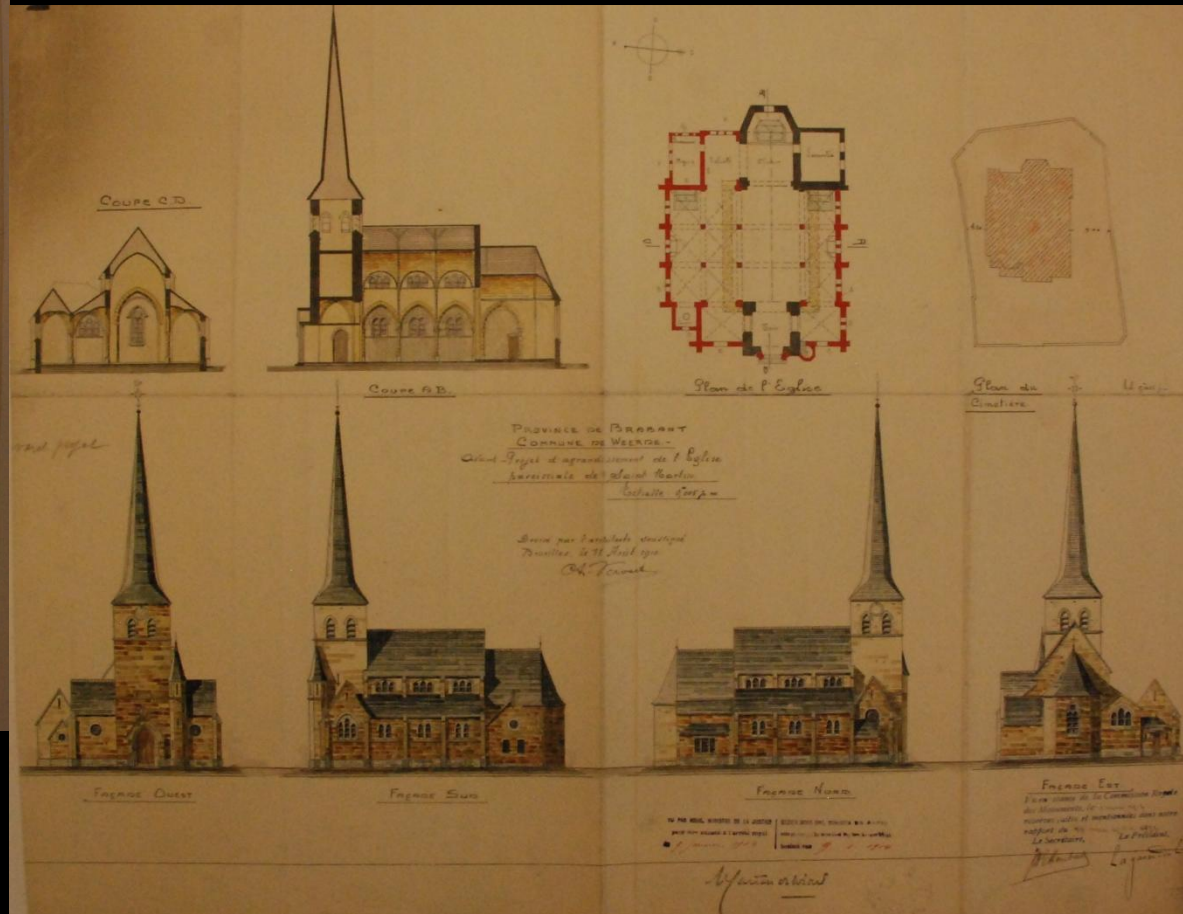
Weerde, Opmeting 1910

Eerste voorstel voor vernieuwing, augustus 1910, arch. Veraart

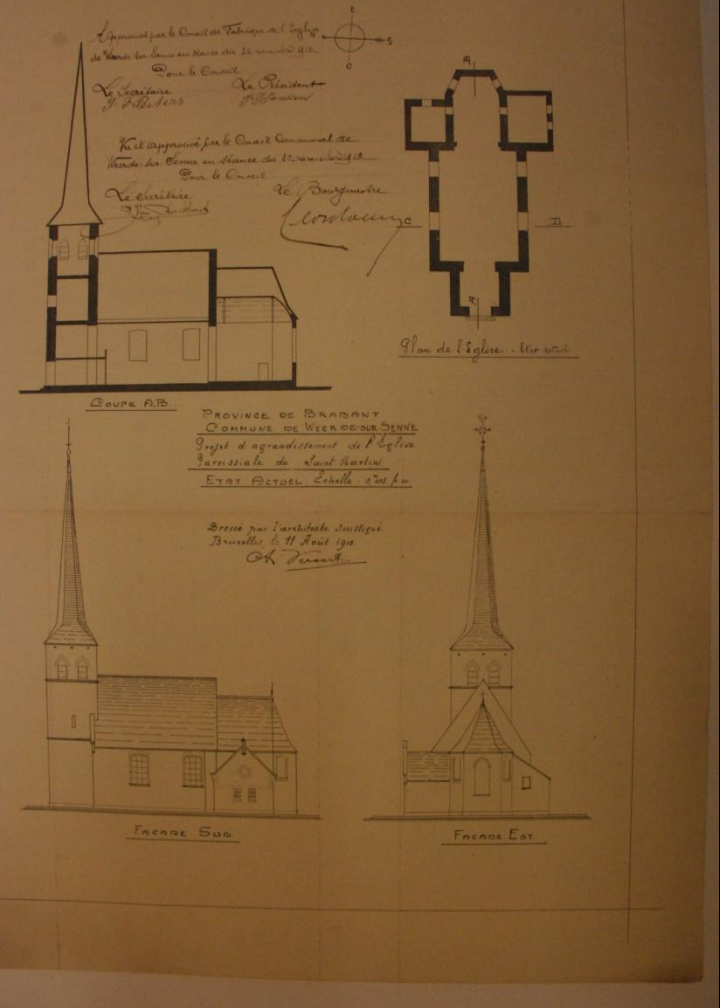
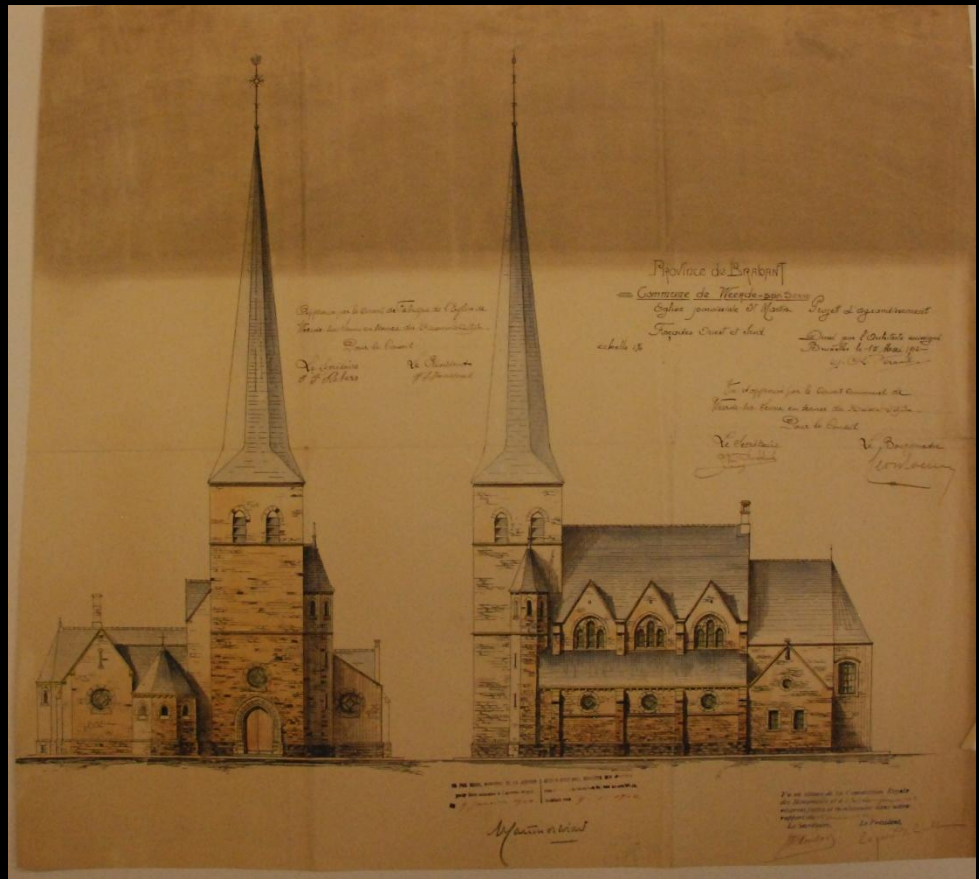
Weerde
Opmeting 1910
Arch. G.C. Veraart
Archief KCML Leuven

Tweede voorstel voor vernieuwing, 1912
, arch. Veraart – zoals uitgevoerd in 1914

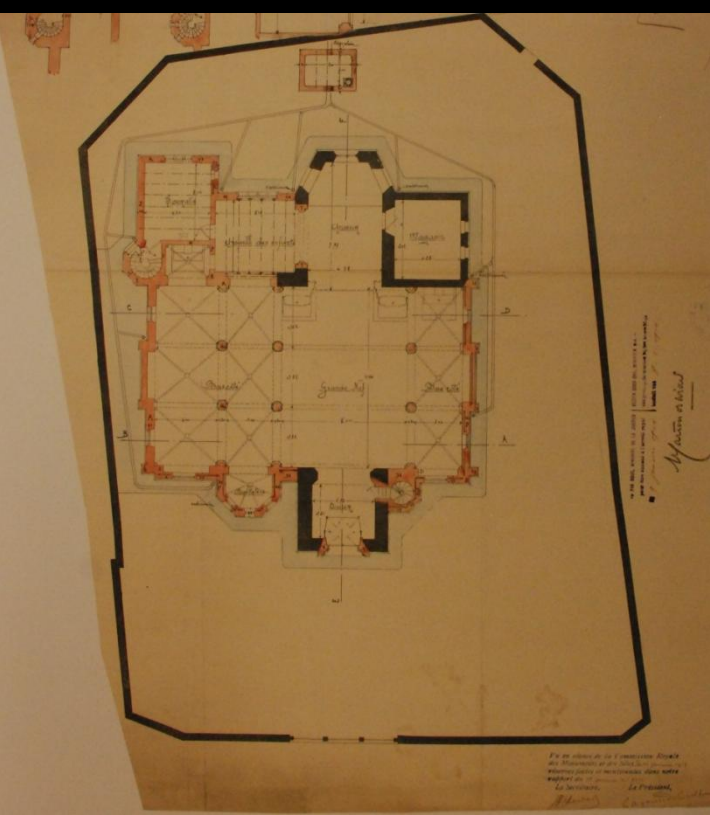
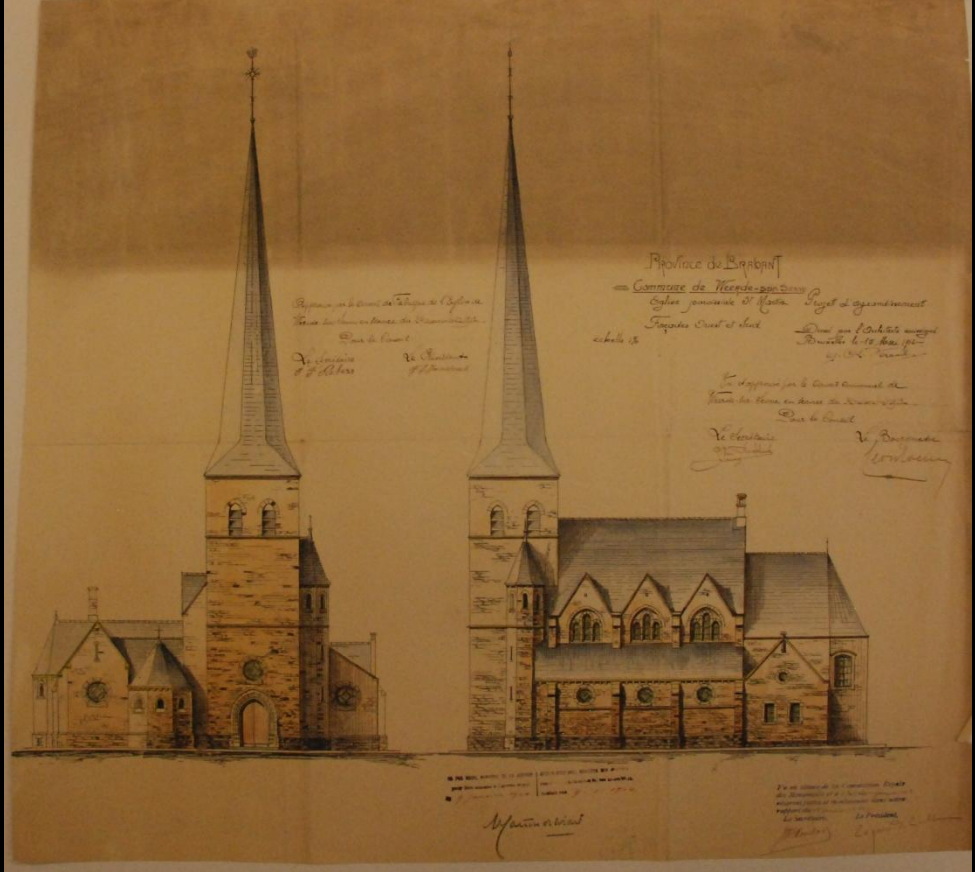
Vu en séance de la Commission Royale
des Monuments et d' s Sites le 11 janvier 1912
réserves faites et mentionnées dans notre
rapport du 15 janvier 1911
Le Secrétaire, Le Président,
M. Choubar *Lagasse de Coul*

Tweede voorstel voor vernieuwing, 1912;
arch. Veraart – zoals uitgevoerd in 1914

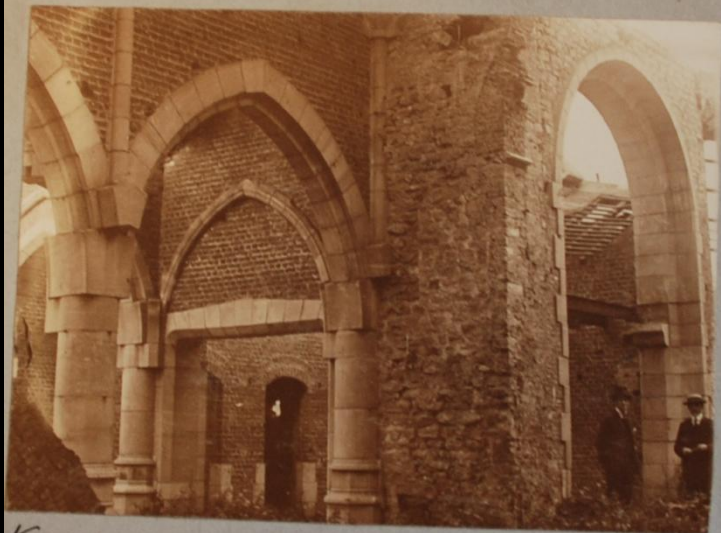
*Église paroissiale de
Weerde-sur-Senne.
Reconstituée en 1914
Incendie en 1914
Reconstituée en 1910-1911
Bruxelles le 10 avril 1910*

Vue intérieure après l'incendie de 1914

De nieuwe kerk van Weerde was in 1913
 geraamd op 59.880 bfr
 17 augustus 1914 : 42.000 Bfr. Uitgegeven

Architect Veraart raamt de schade op in
 34.206 fr. (raming november 1914)
 Niet inbegrepen : de verdere afwerking

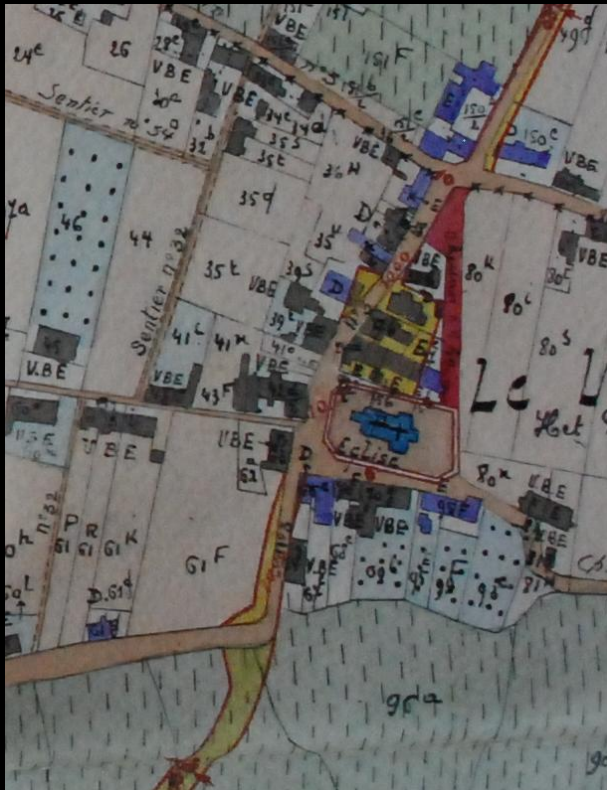
Weerde, dorpskern

Blauw = vernield

Grijs = bewaard

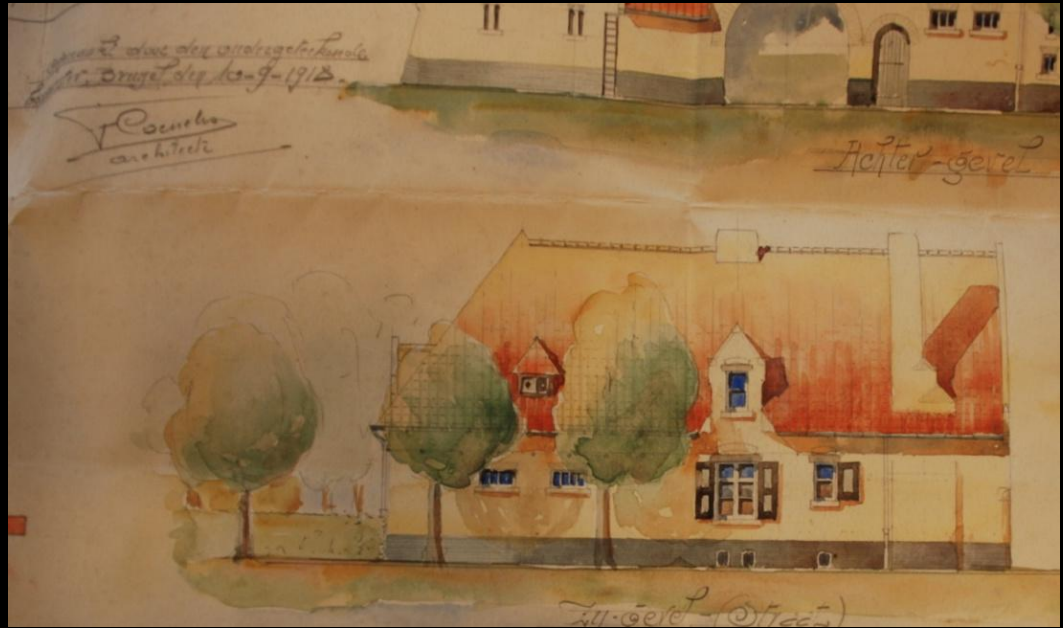
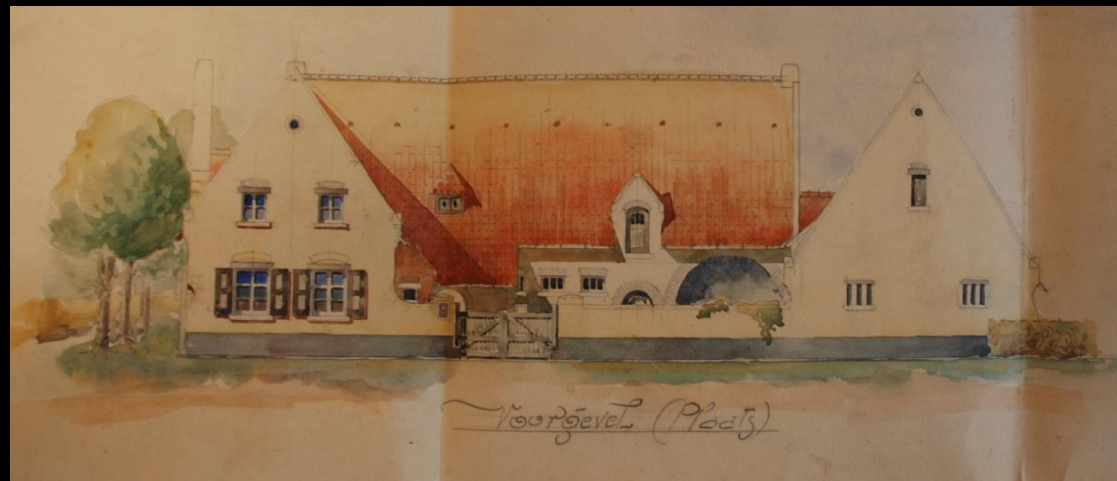
Voorstel wederopbouw van de hoeve Janssens-Adriaens
Aan het nieuw aan te leggen dorpsplein
Arch. Cornelis (G.C. Veraart)
Ontwerp 1918
